**Unidad Profesional Interdisciplinaria de Biología y Tecnología**  
**Unidad de Tecnología Educativa y Campus Virtual**  
**Reporte de conexiones y proyectores en aulas**

**Semestre 26-2**

**Fecha:** 9/07/2026

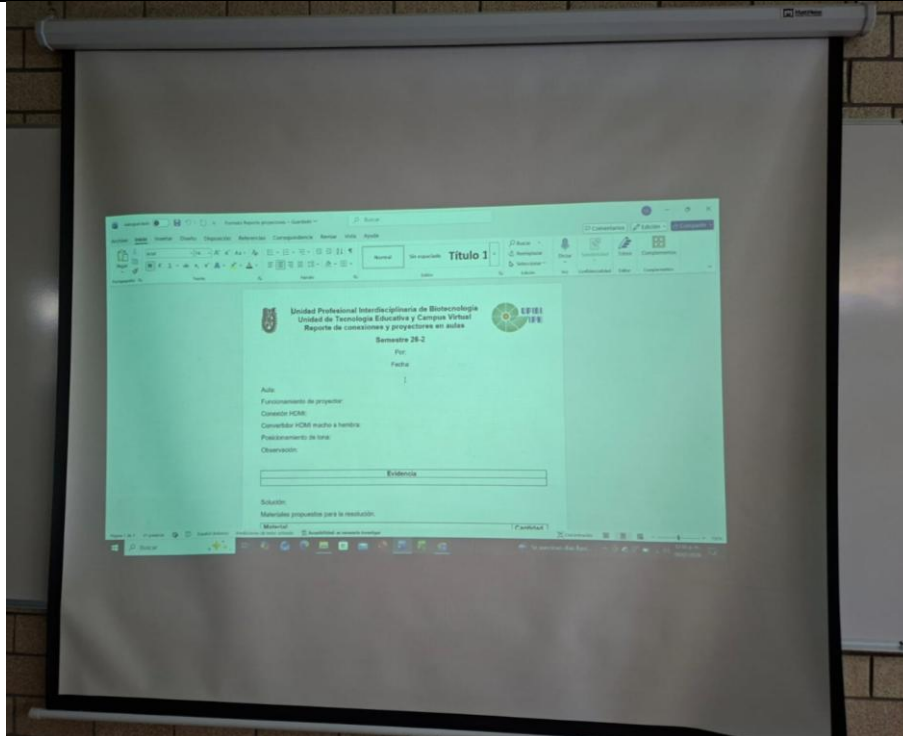
Aula: 2

Observación: Rasgadura en la parte inferior de la lona.

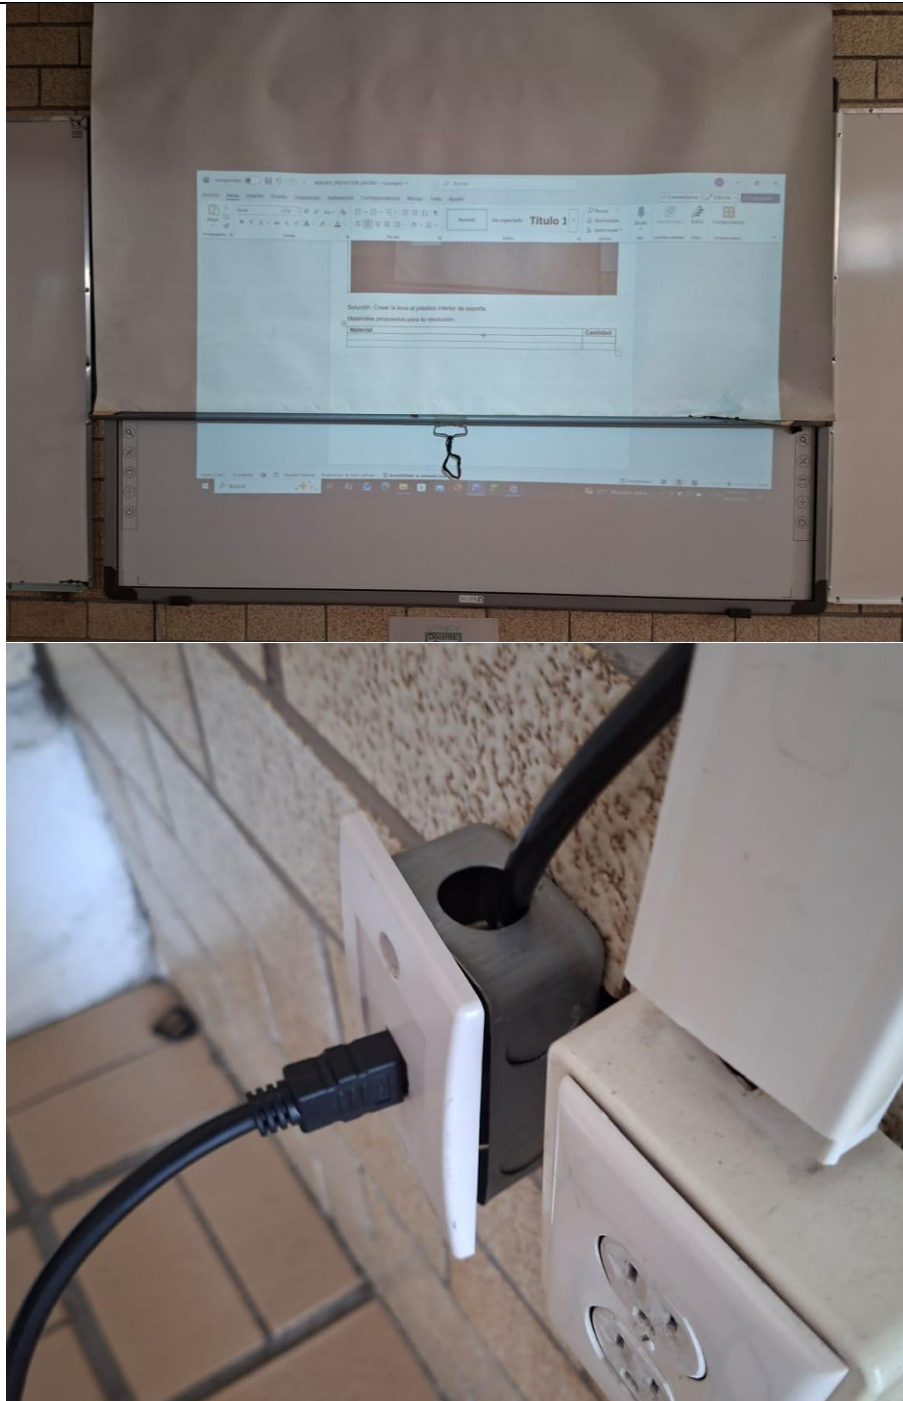
Aula: 3

Convertidor HDMI macho a hembra: Conexión normal, tapa ligeramente levantada y mal colocada.

Posicionamiento de lona: **Incorrecto**

Observación: Lona mal posicionada, no permanece en la posición correcta, presenta daños en la base inferior y el cordón para tirar de ella fue sustituido por una liga de cabello.

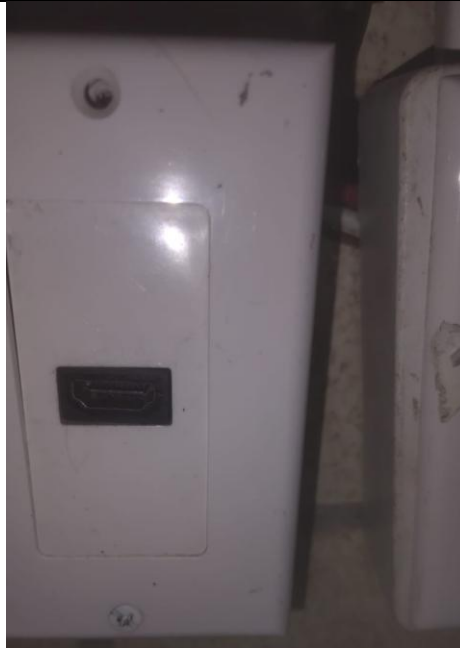
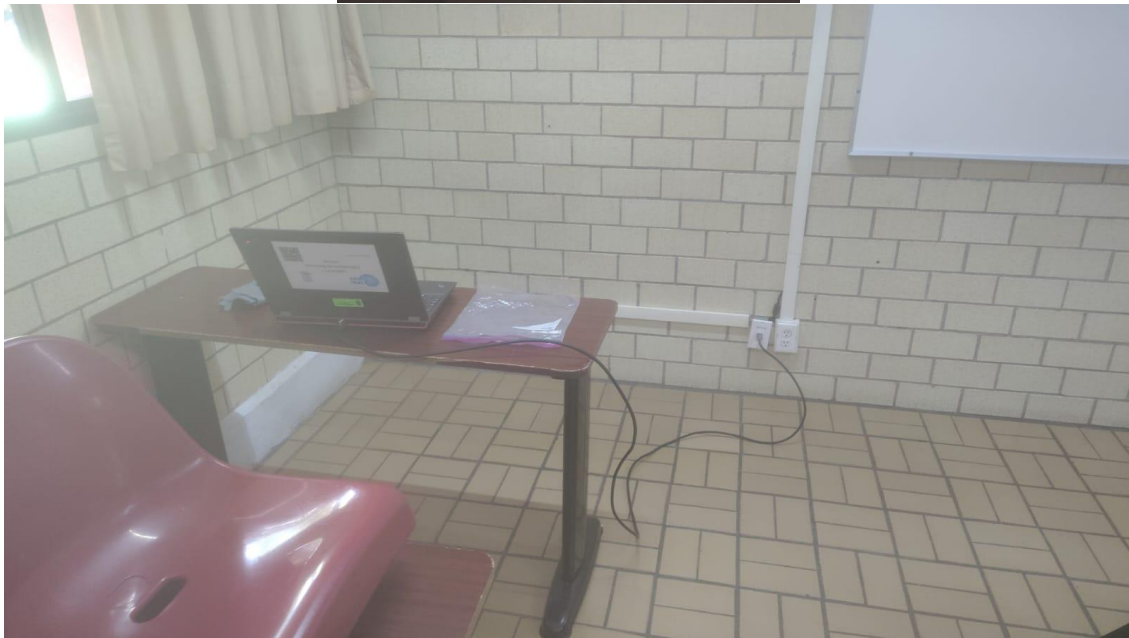
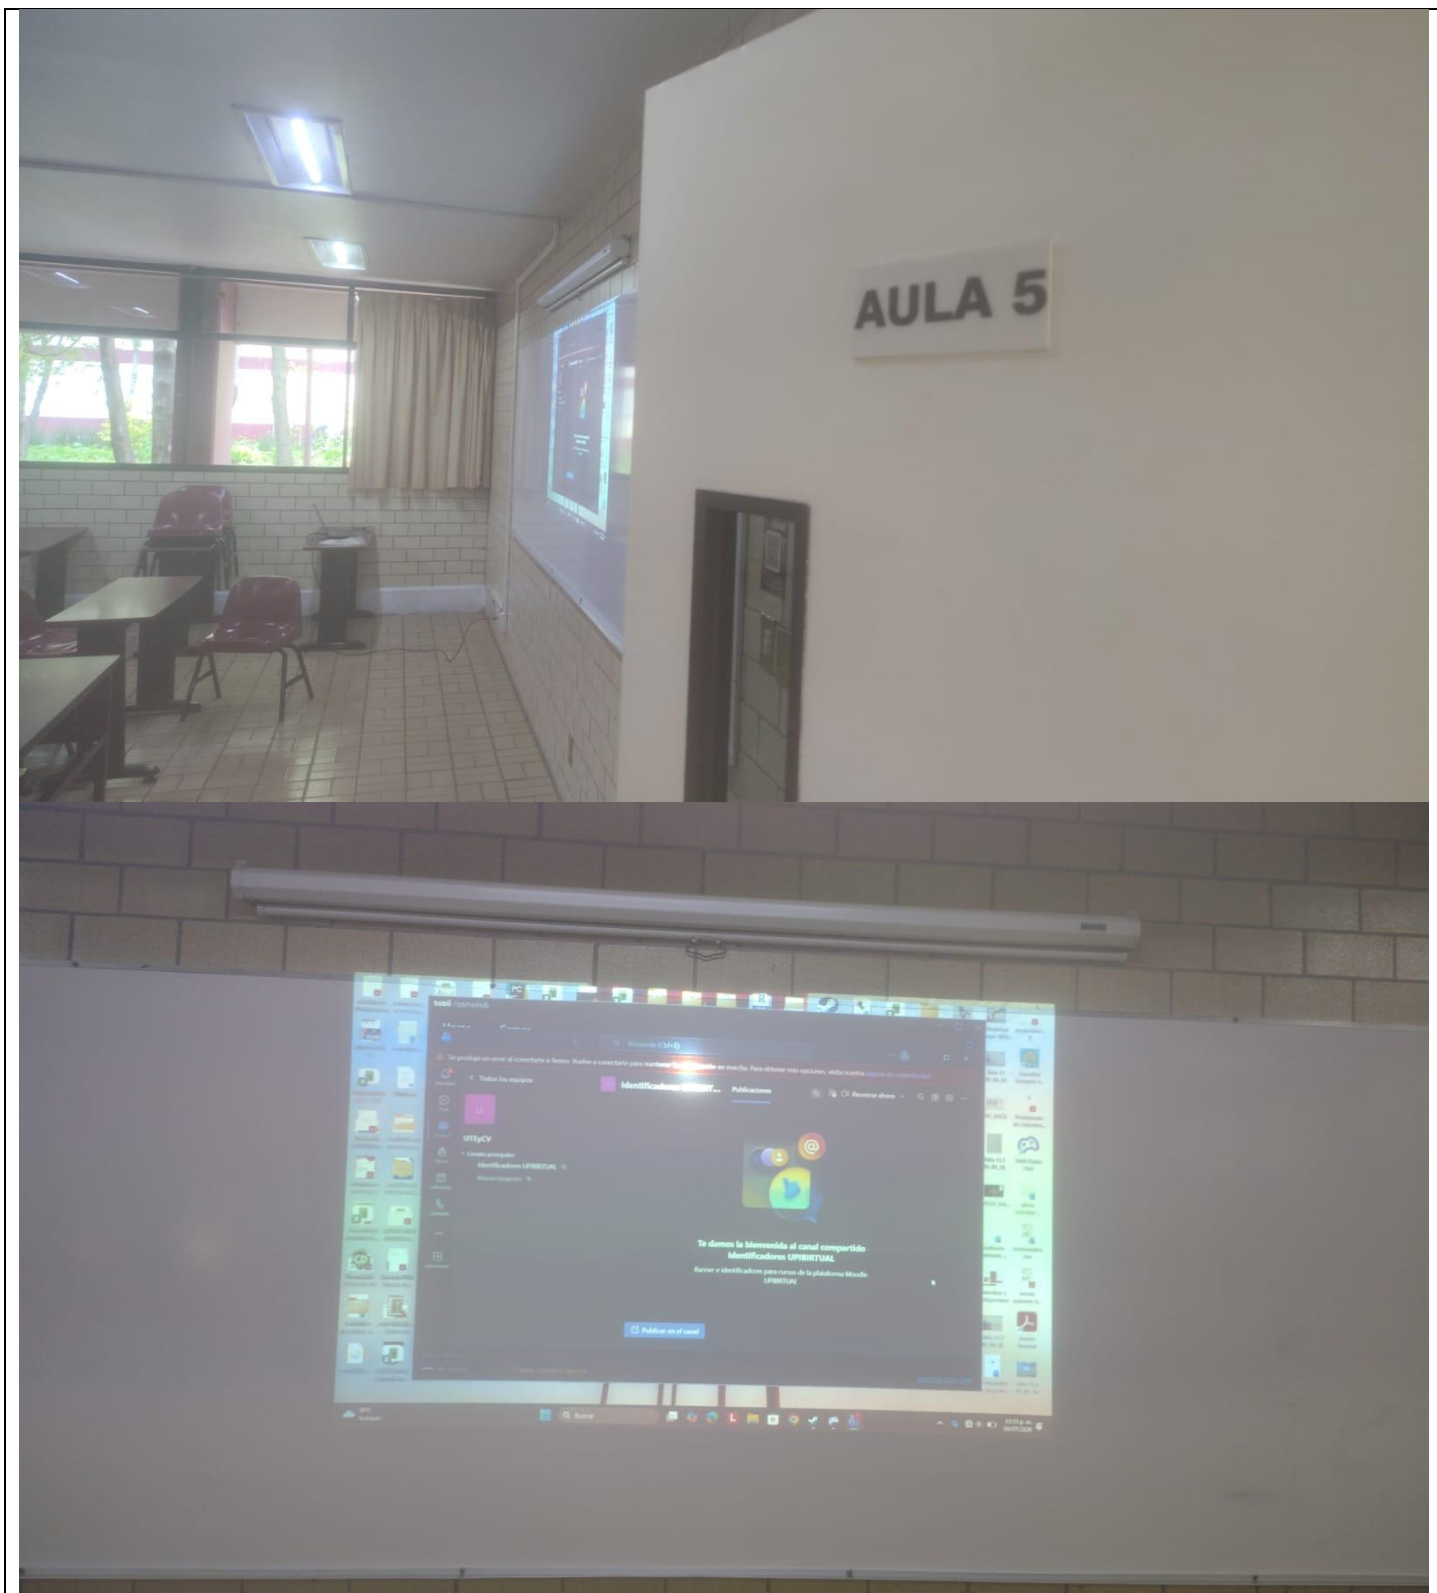
Aula: 5

Conexión HDMI: visible daño, pero funcional,  $\frac{3}{4}$  de vida.

Convertidor HDMI macho a hembra: Con visible daño, pero funcional,  $\frac{3}{4}$  de vida.

Observación: La proyección del proyector estaba chueca, se solucionó; se limpió lente y se calibró para mejorar imagen.

Solución: Se corrigió la posición del proyector, esto solucionó la posición de la imagen.

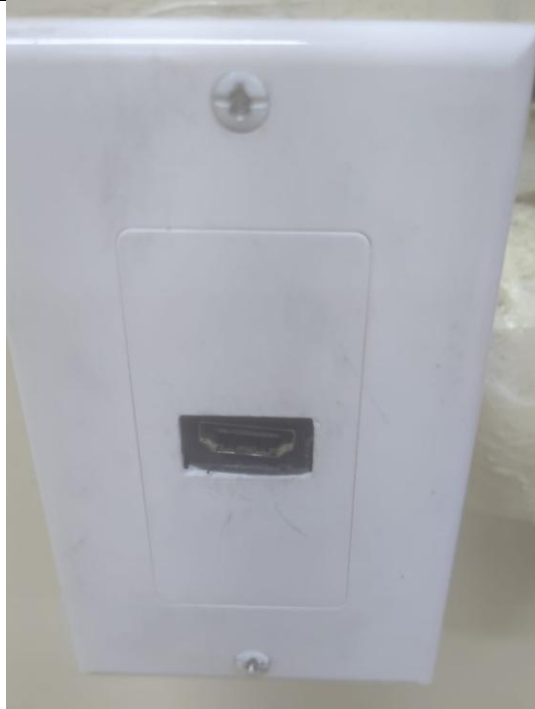
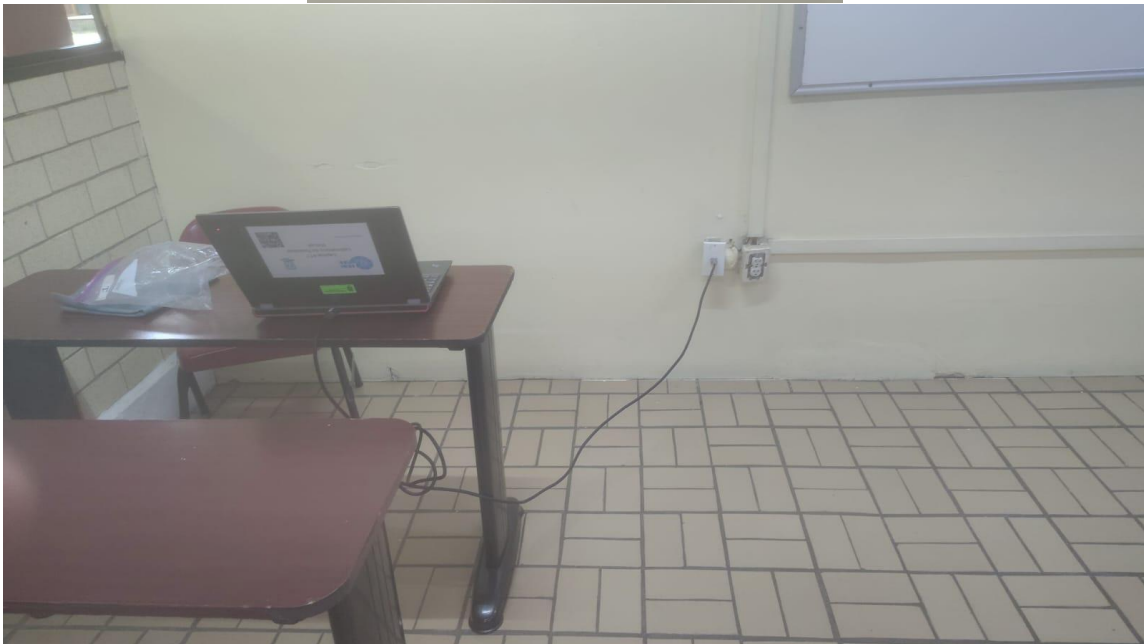
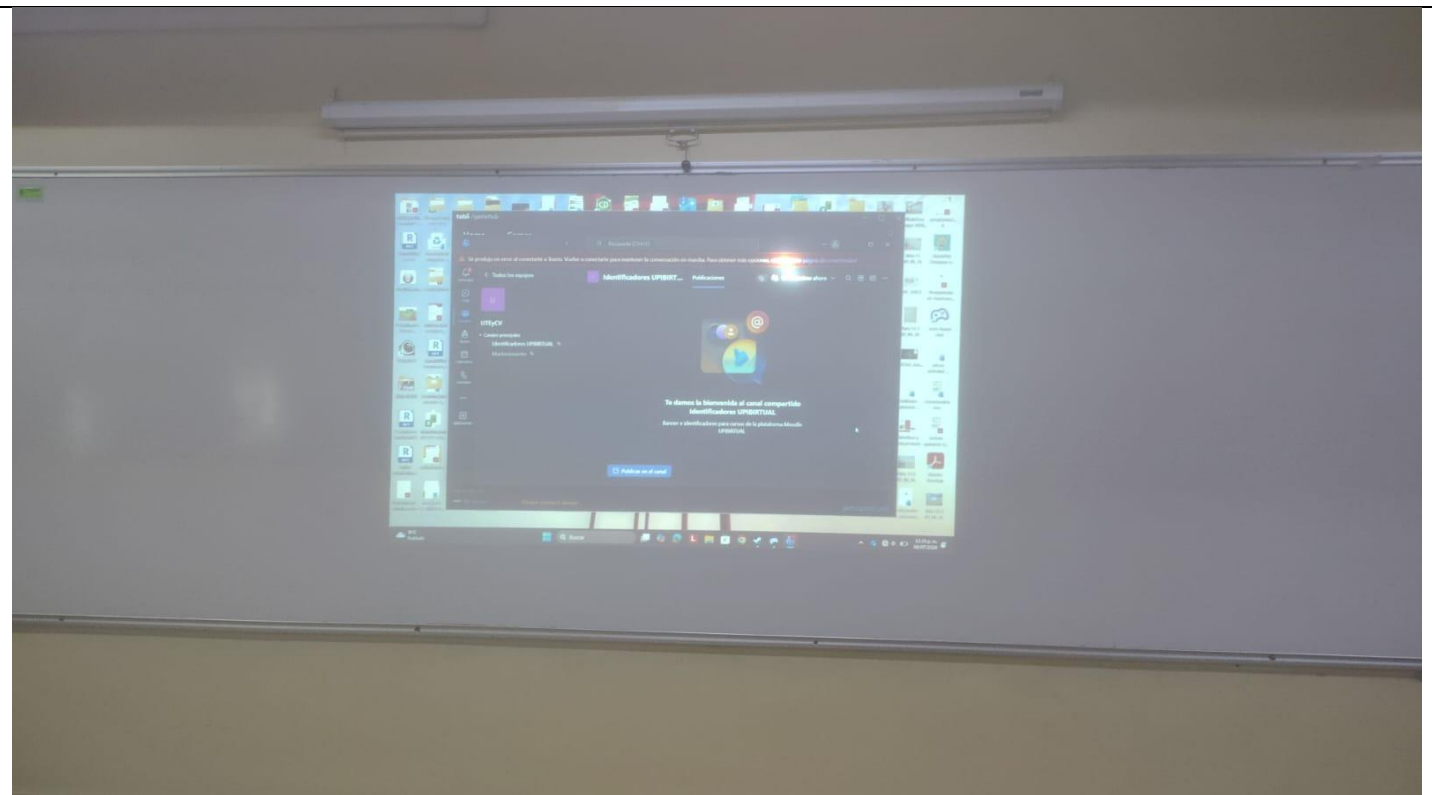
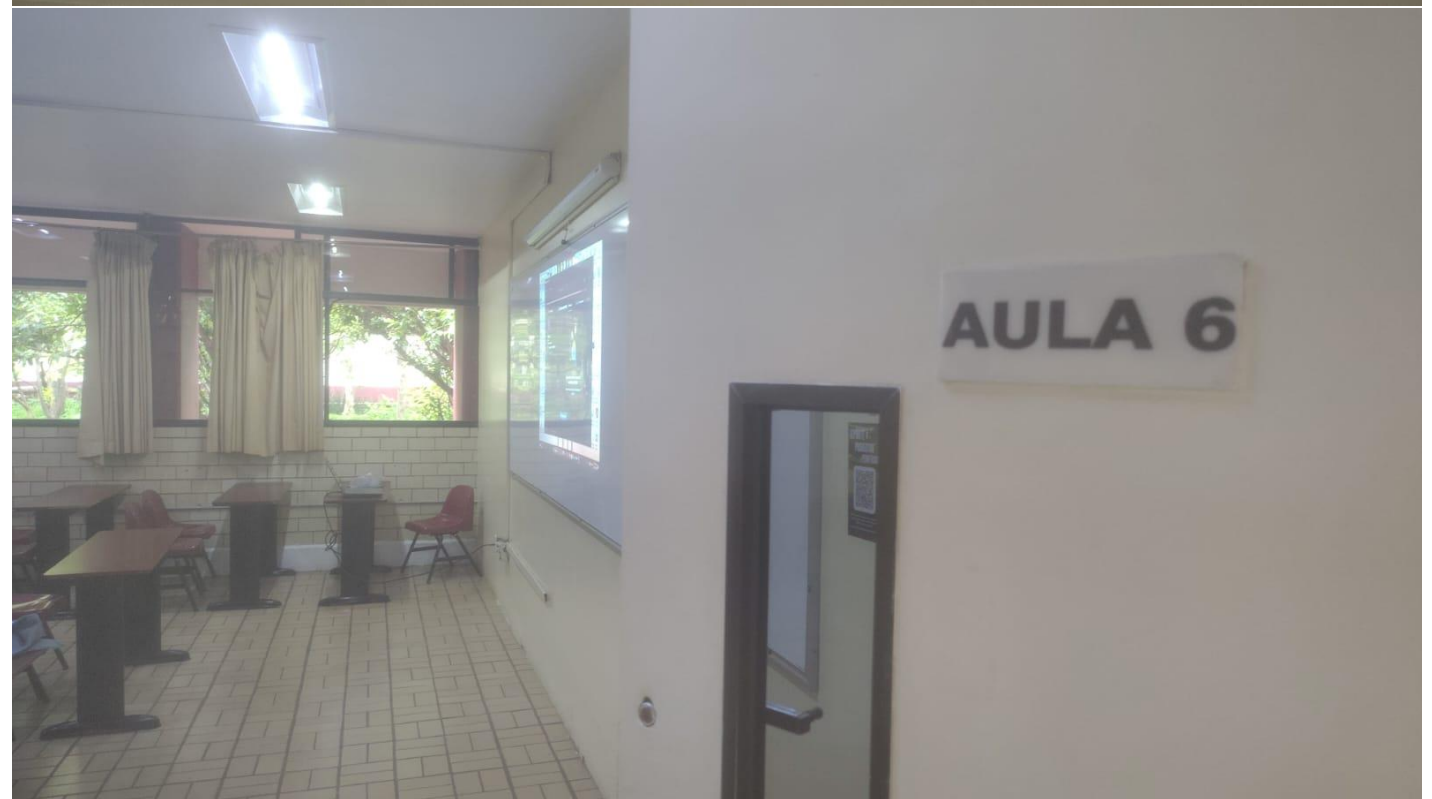
Aula: 6

Conexión HDMI: visible daño, pero funcional,  $\frac{3}{4}$  de vida.

Convertidor HDMI macho a hembra: Con visible daño, pero funcional,  $\frac{3}{4}$  de vida.

Observación: La proyección estaba chueca, se solucionó y se limpió lente y se calibró para mejorar imagen.

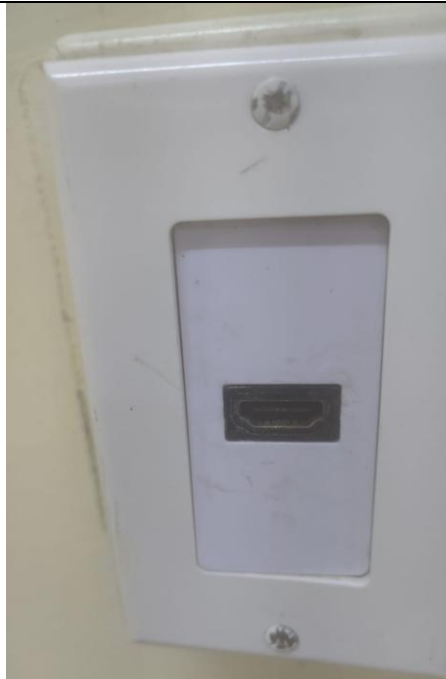
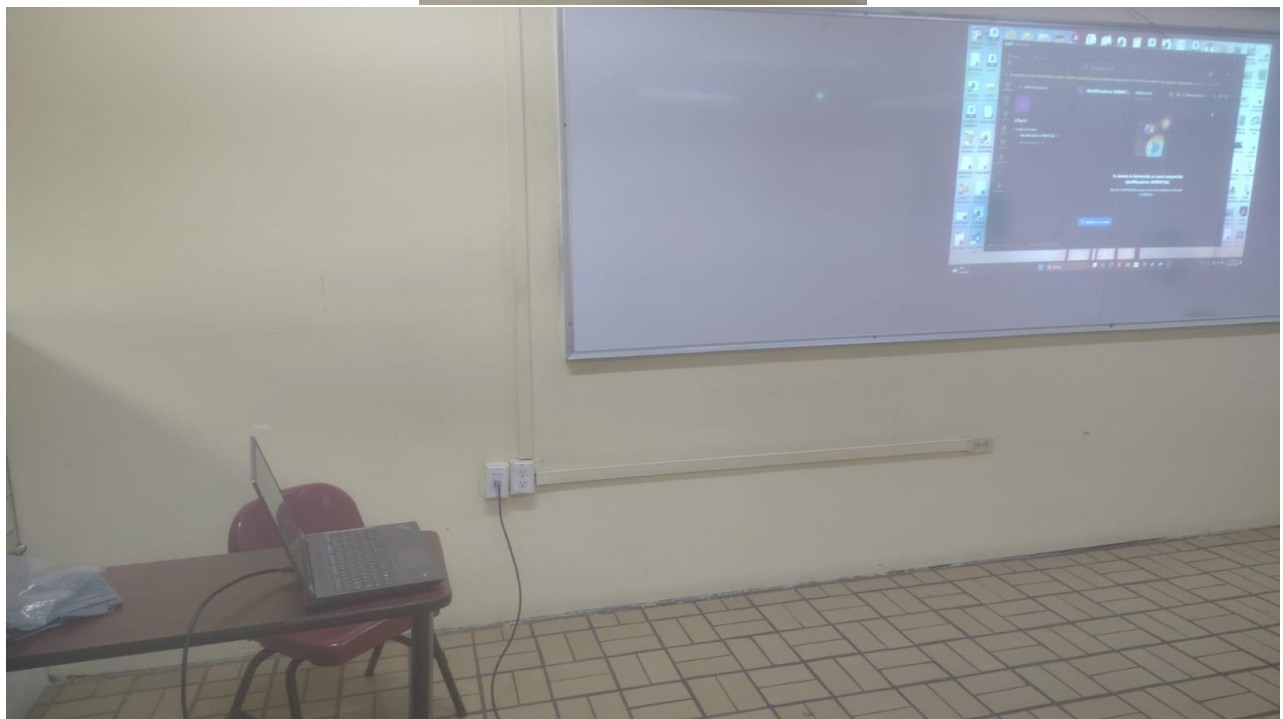
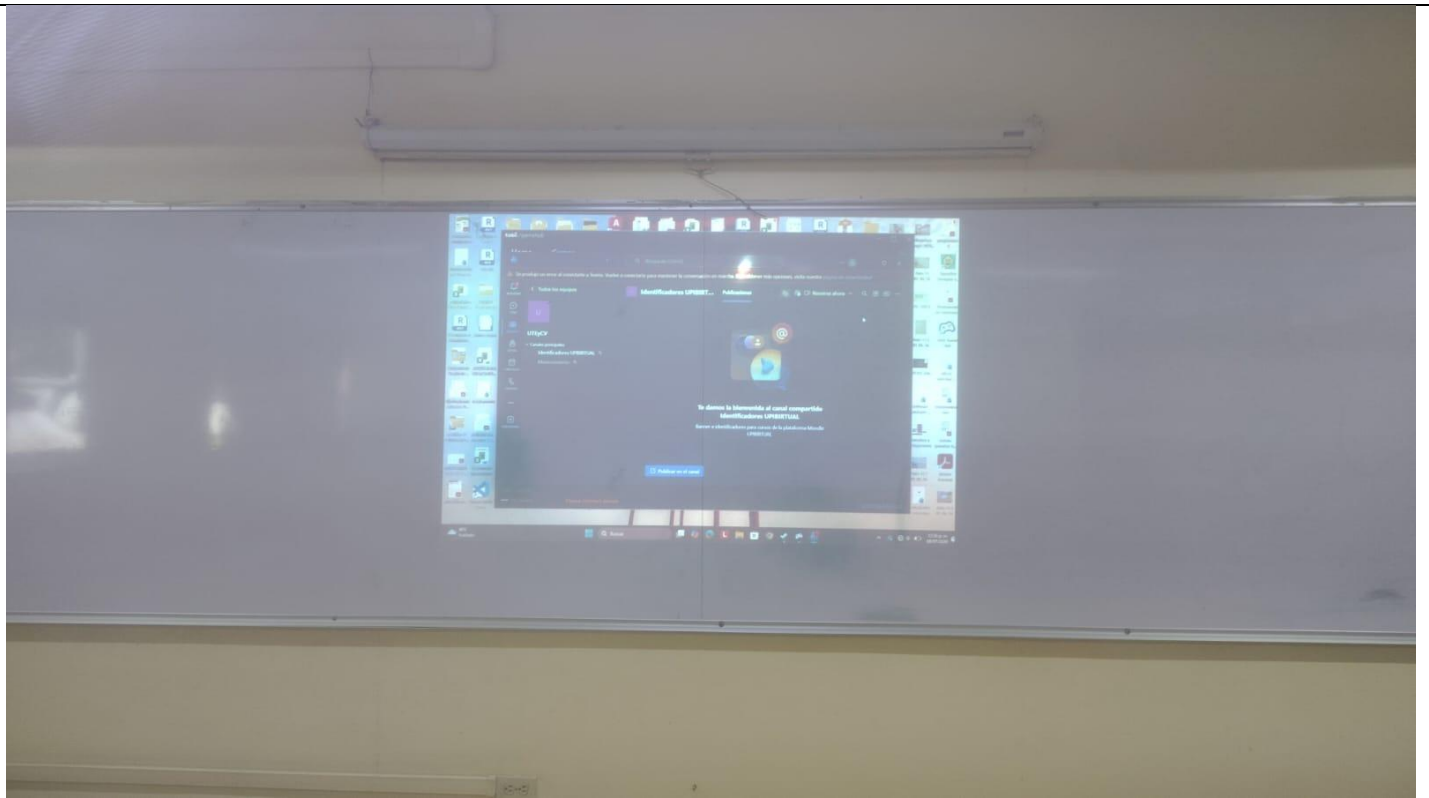
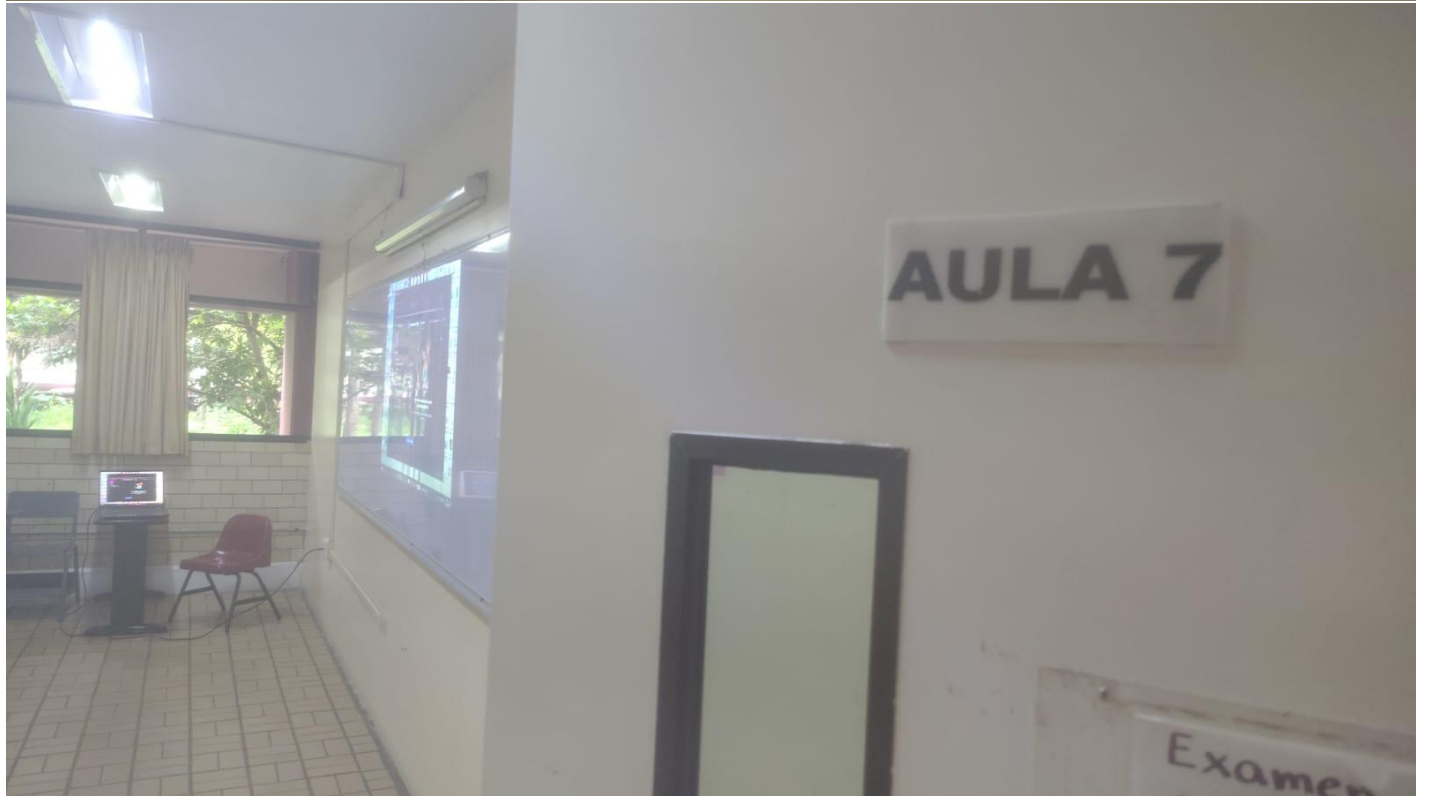
Aula: 7

Conexión HDMI: visible daño, pero funcional,  $\frac{3}{4}$  de vida.

Convertidor HDMI macho a hembra: Con visible daño, pero funcional,  $\frac{3}{4}$  de vida.

Observación: Sin observaciones, durante el semestre se corrigió la posición de la imagen.

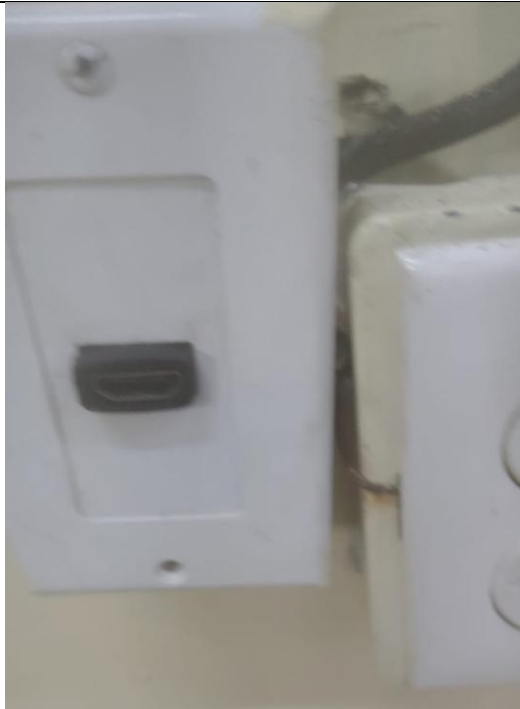
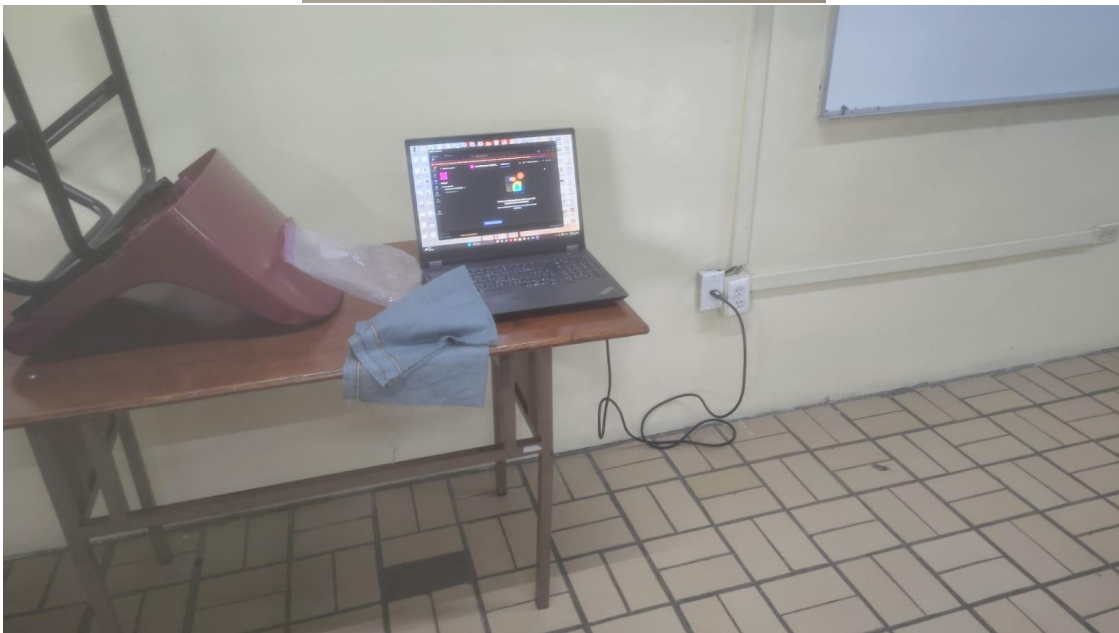
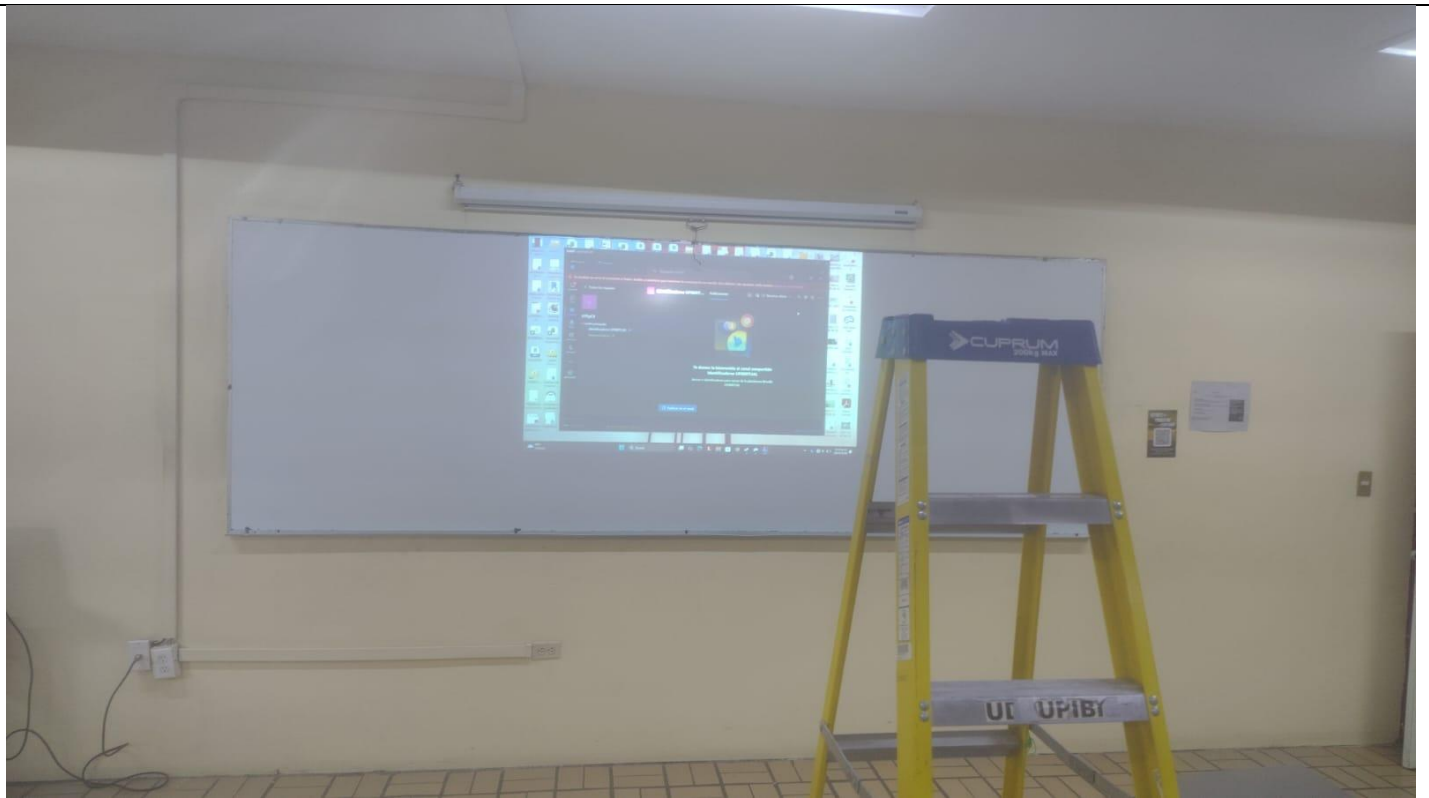
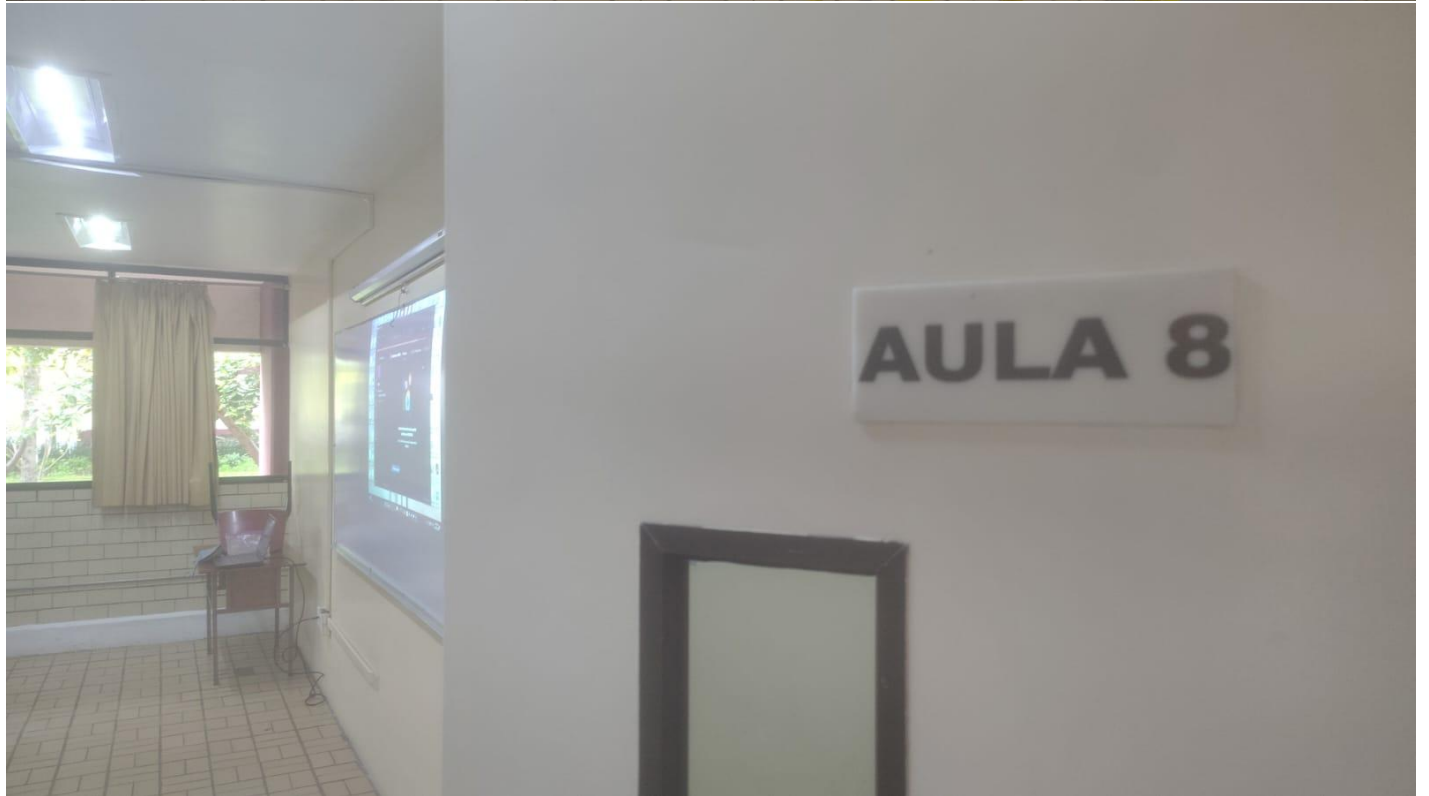
Aula: 8

Conexión HDMI: visible daño, pero funcional,  $\frac{3}{4}$  de vida.

Convertidor HDMI macho a hembra: Con visible daño, pero funcional,  $\frac{3}{4}$  de vida.

Observación: La proyección estaba chueca, se solucionó y se limpió lente y se calibró para mejorar imagen.

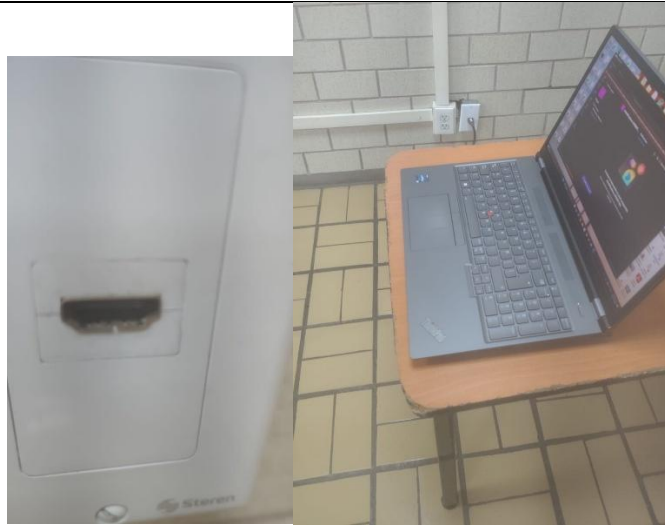
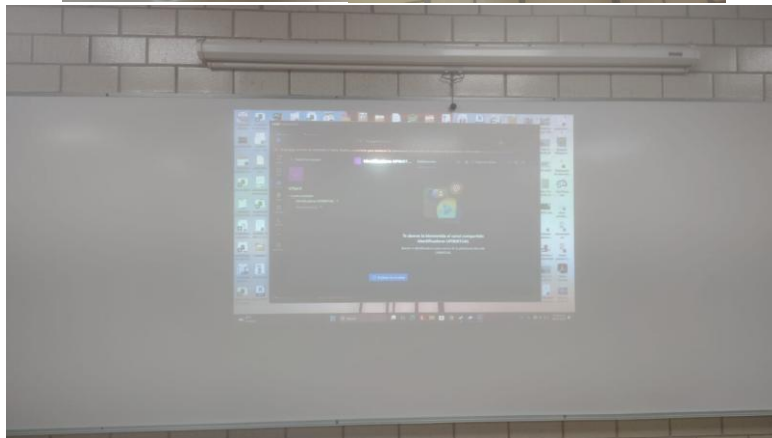
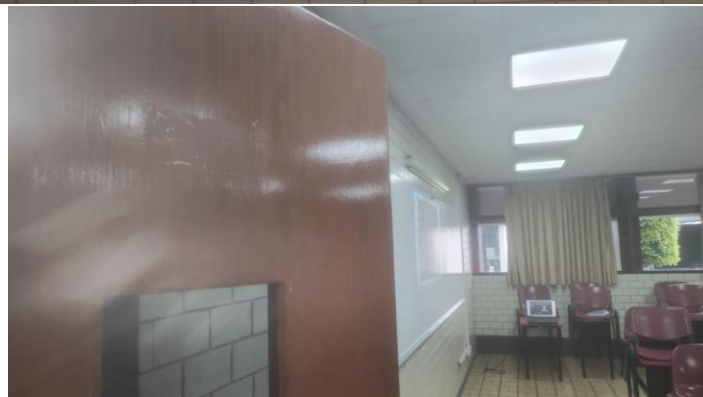
Aula: 9

Conexión HDMI: visible daño, pero funcional,  $\frac{3}{4}$  de vida.

Convertidor HDMI macho a hembra: Con visible daño, pero funcional,  $\frac{3}{4}$  de vida.

Observación: La proyección del proyector estaba chueca, se solucionó y se limpió lente y se calibró para mejorar imagen.

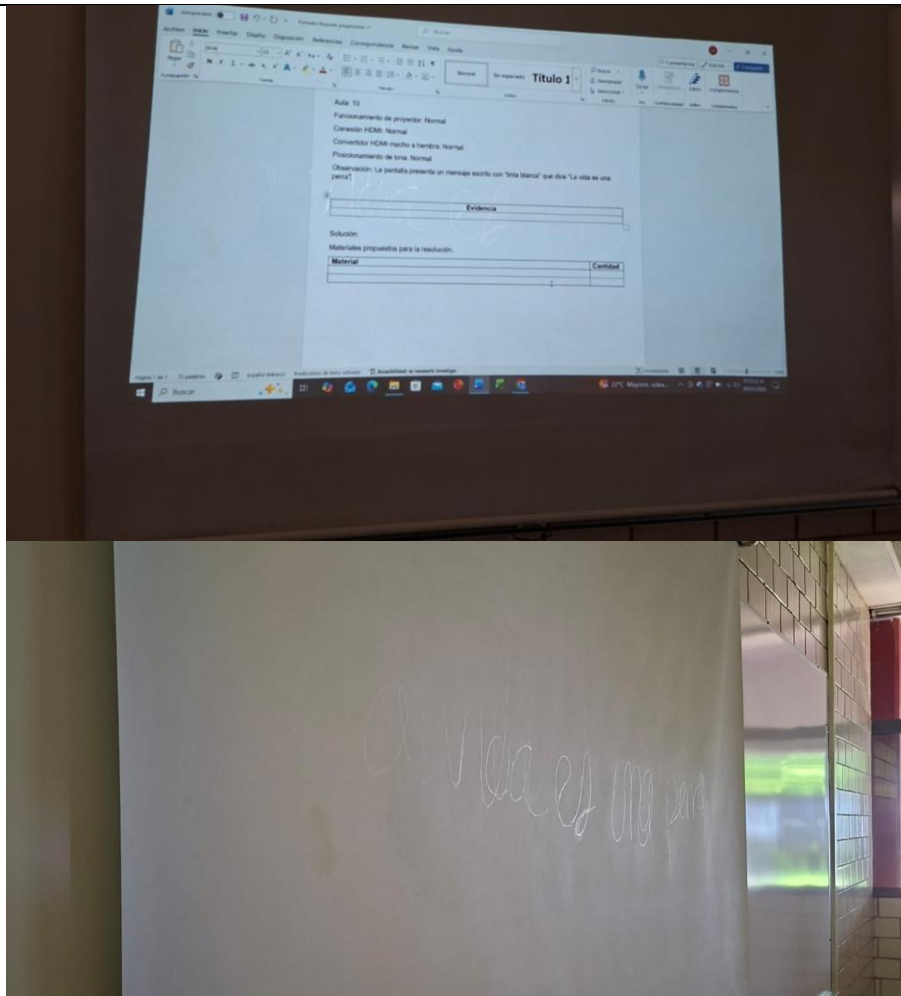
Aula: 10

Observación: La pantalla presenta un mensaje escrito con tinta blanca que dice “La vida es una perra”

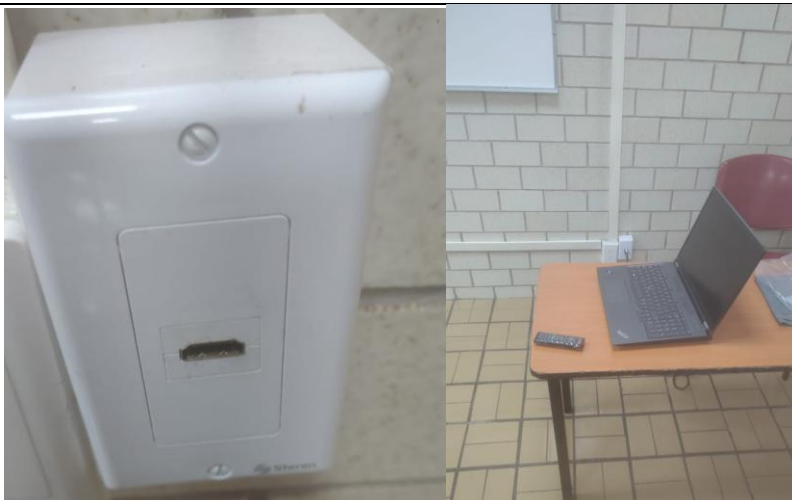
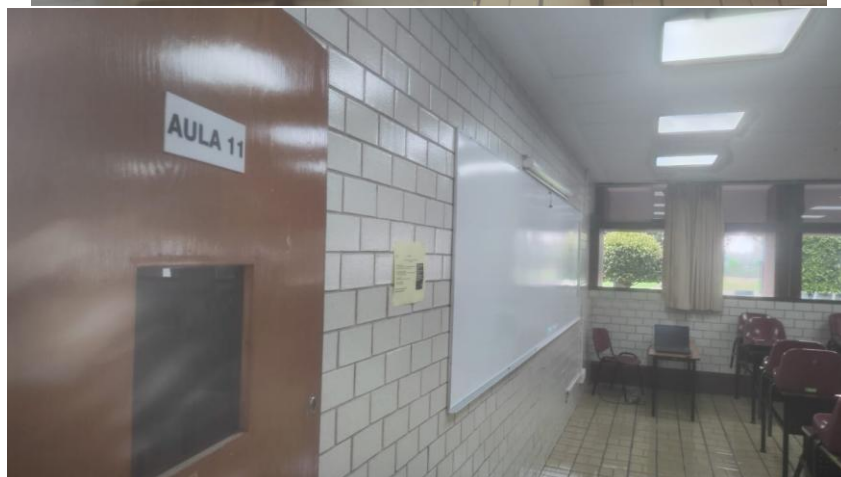
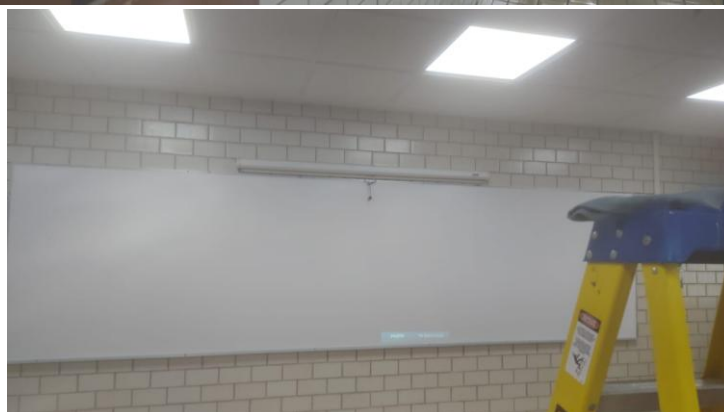
Aula: 11

Conexión HDMI: visible daño, pero funcional,  $\frac{3}{4}$  de vida.

Convertidor HDMI macho a hembra: Con visible daño, pero funcional,  $\frac{3}{4}$  de vida.

Observación: La proyección del proyector estaba chueca, se solucionó y se limpió lente y se calibró para mejorar imagen.

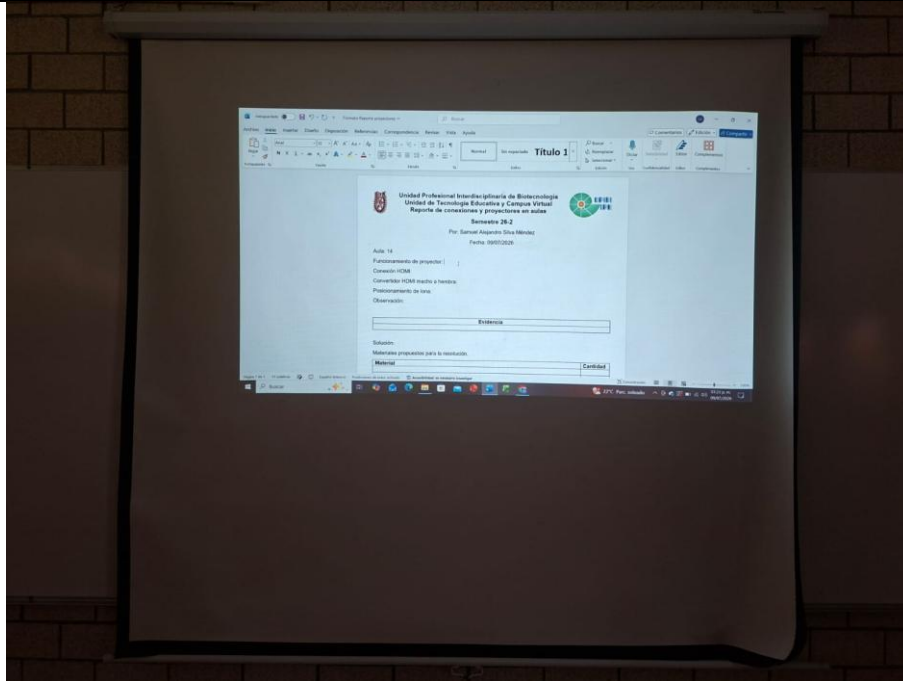
Aula: 14

Observación: La lona presenta daño por arrancamiento en las esquinas inferiores

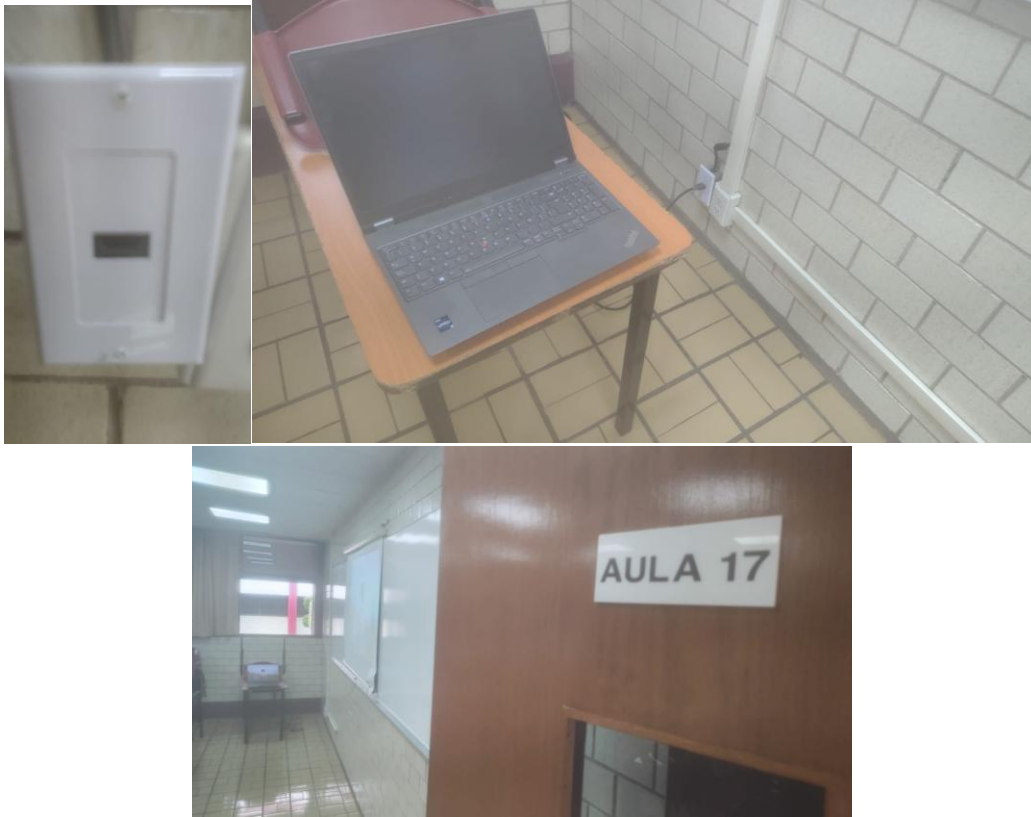
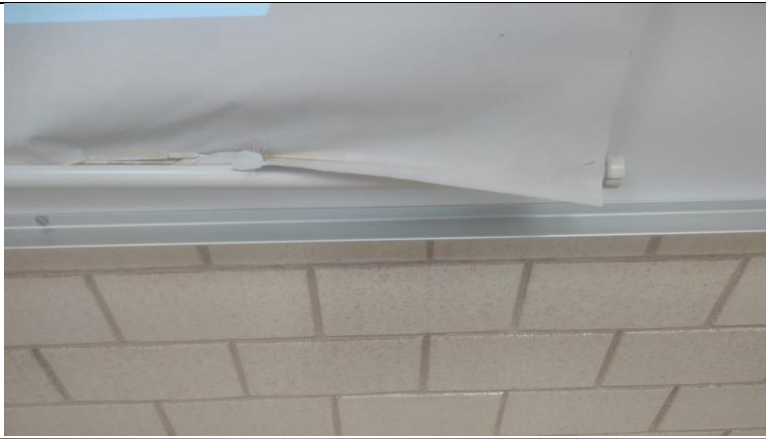
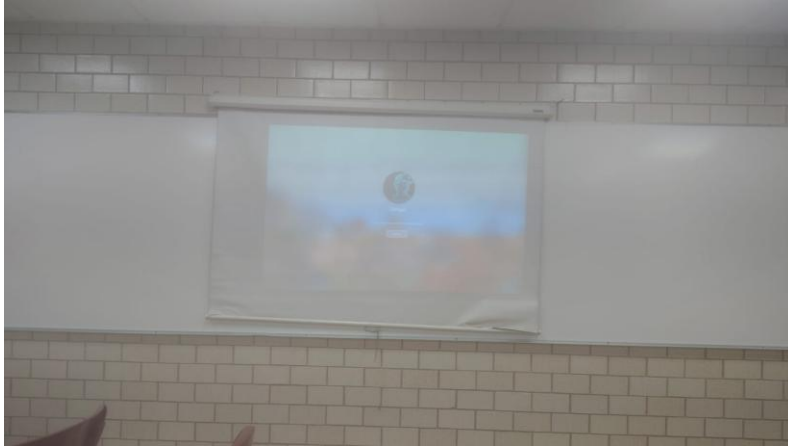
Aula: 17

Conexión HDMI: visible daño, pero funcional,  $\frac{3}{4}$  de vida.

Convertidor HDMI macho a hembra: Con visible daño, pero funcional,  $\frac{3}{4}$  de vida.

Posicionamiento de lona: **En posición correcta. Pero está rota.**

Observación: La proyección del proyector estaba chueca, se solucionó y se limpió lente y se calibró para mejorar imagen.

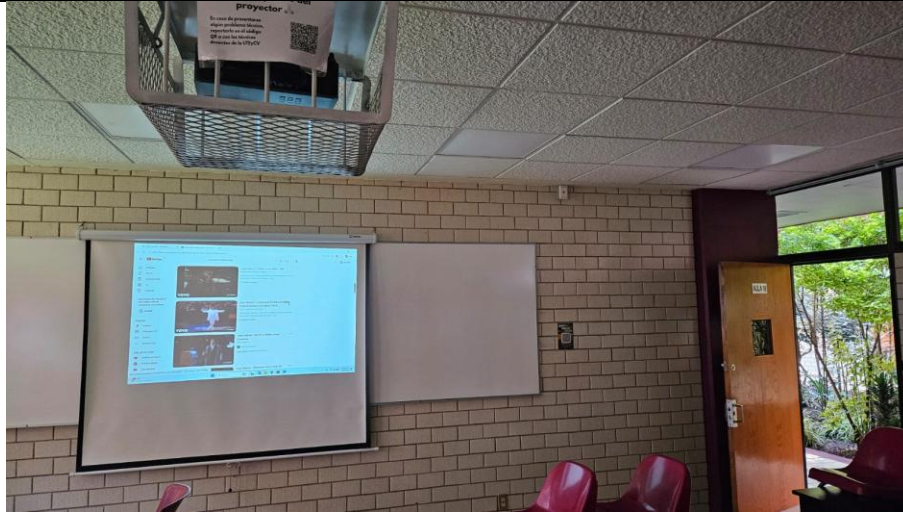
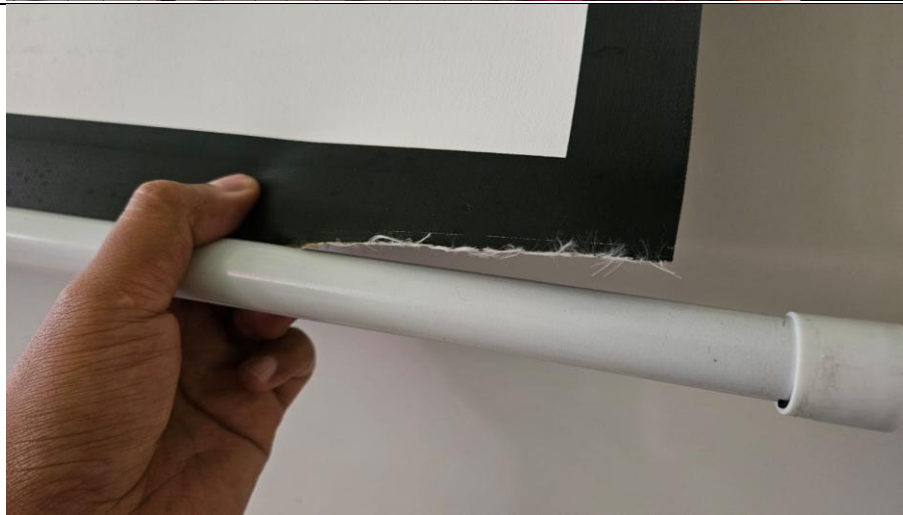
Aula: 18

Observación: La lona se empieza a romper.

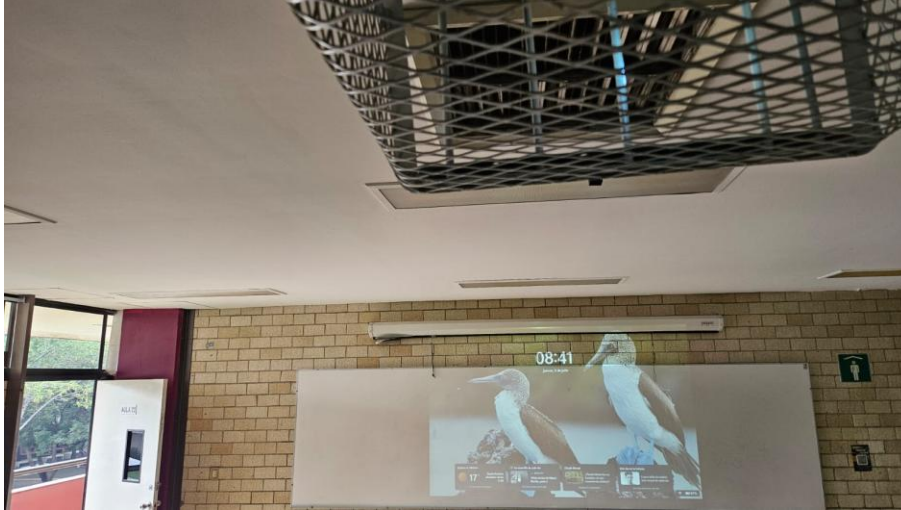
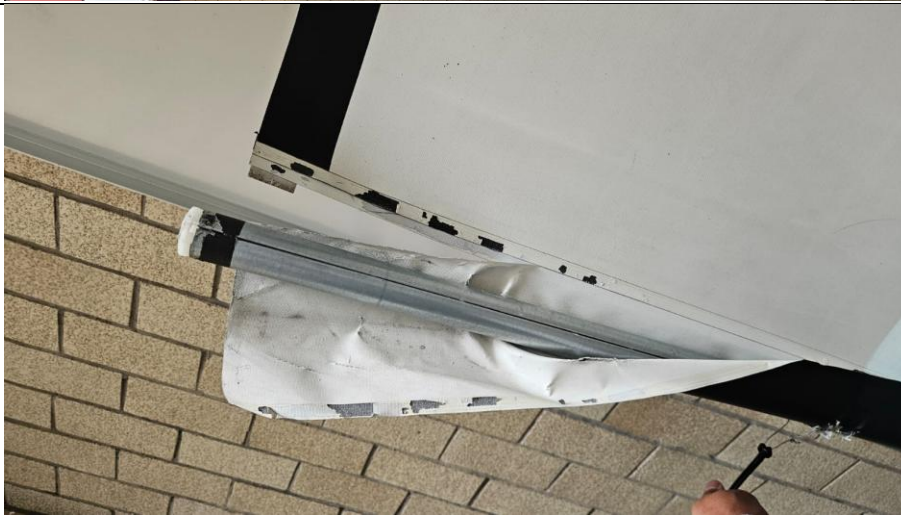
Aula: 22

Observación: La lona no se mantiene fija y ya se está rompiendo.
