**Unidad Profesional Interdisciplinaria de Biología y Tecnología**  
**Unidad de Tecnología Educativa y Campus Virtual**  
**Reporte de conexiones y proyectores en aulas**

**Semestre 26-2**

**Fecha:** 9/07/2026

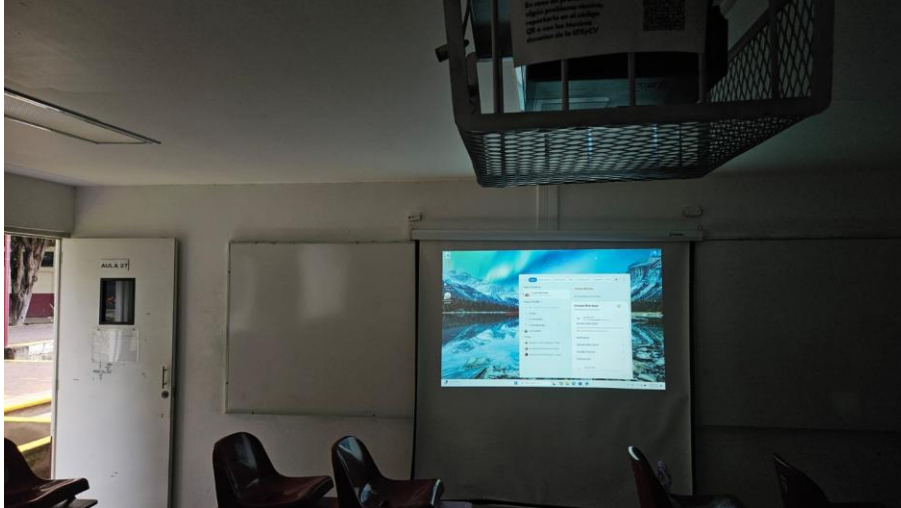
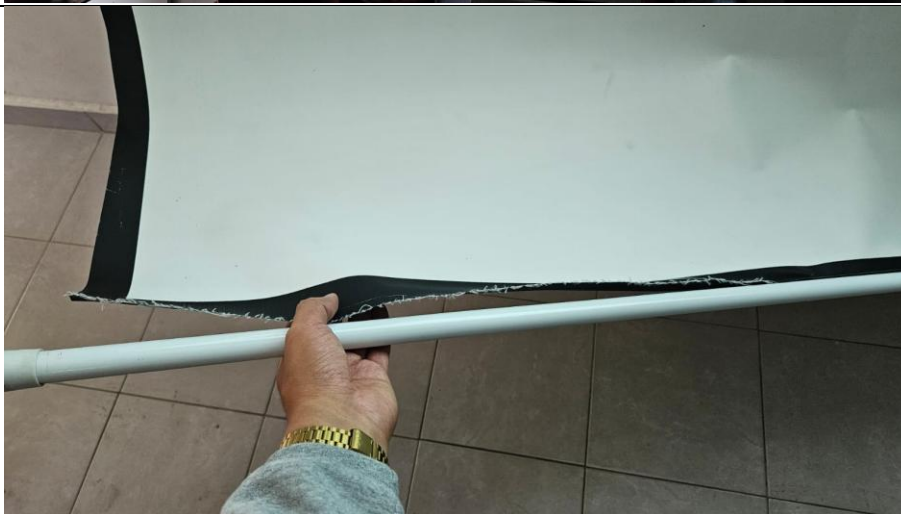
Aula: 27

Observación: La Lona ya se está rompiendo de donde se jala.

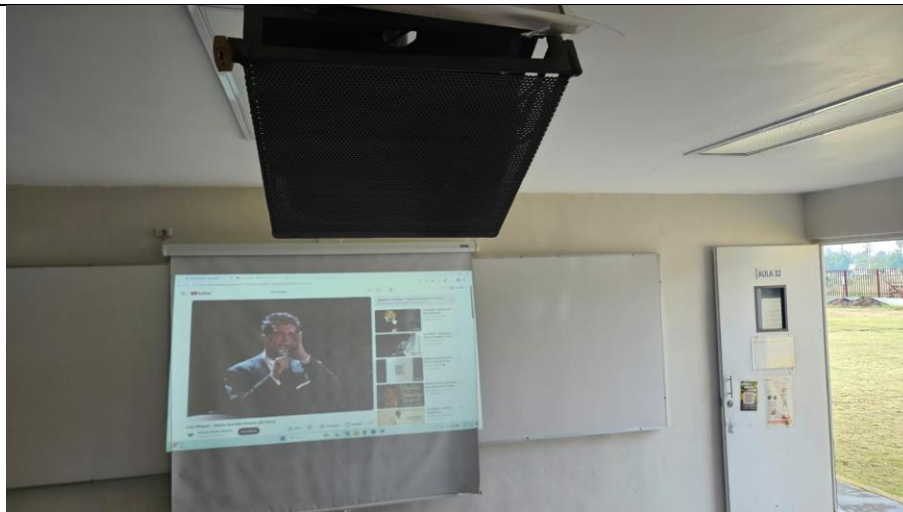
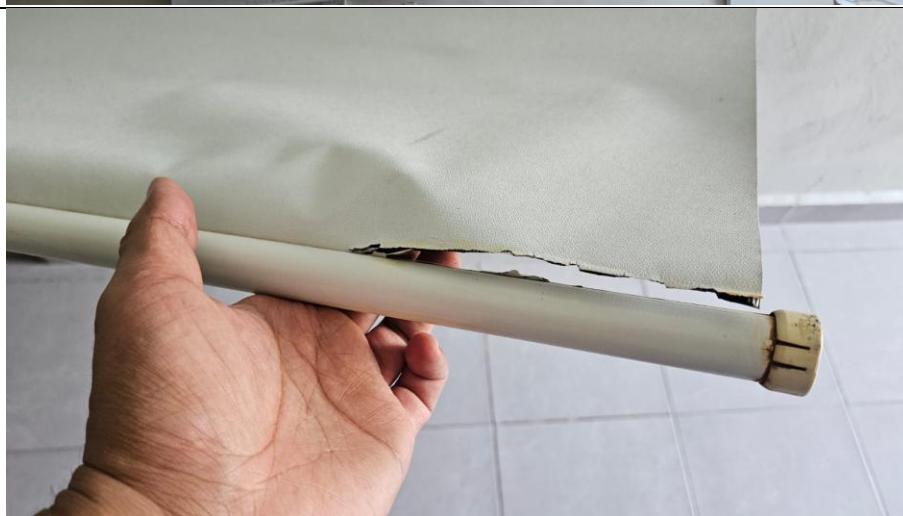
Aula: 32

Observación: La lona empieza a romperse

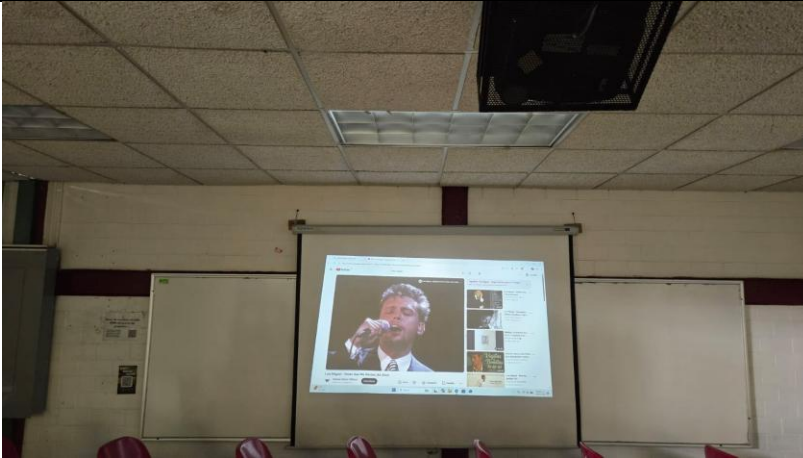
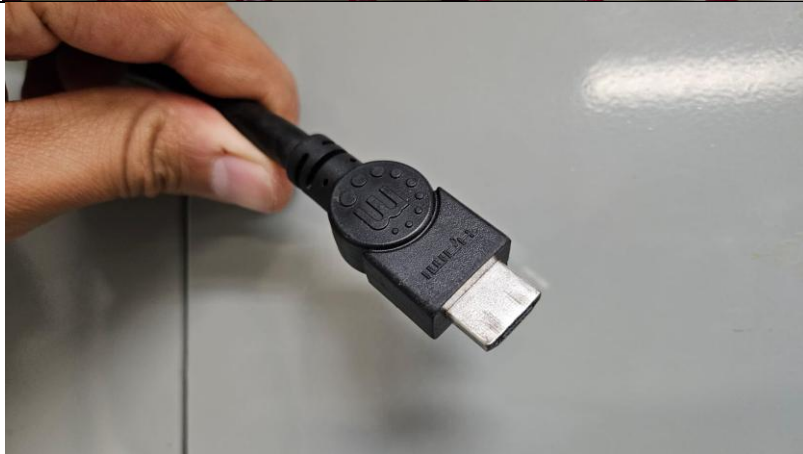
Aula: Tutorías 1

Observación: El cable HDMI es el que va directo al proyector, sería bueno ponerle un conector macho hembra
