**Unidad Profesional Interdisciplinaria de Biología y Tecnología**  
**Unidad de Tecnología Educativa y Campus Virtual**  
**Reporte de conexiones y proyectores en aulas**

**Semestre 26-2**

**Fecha:** 9/07/2026

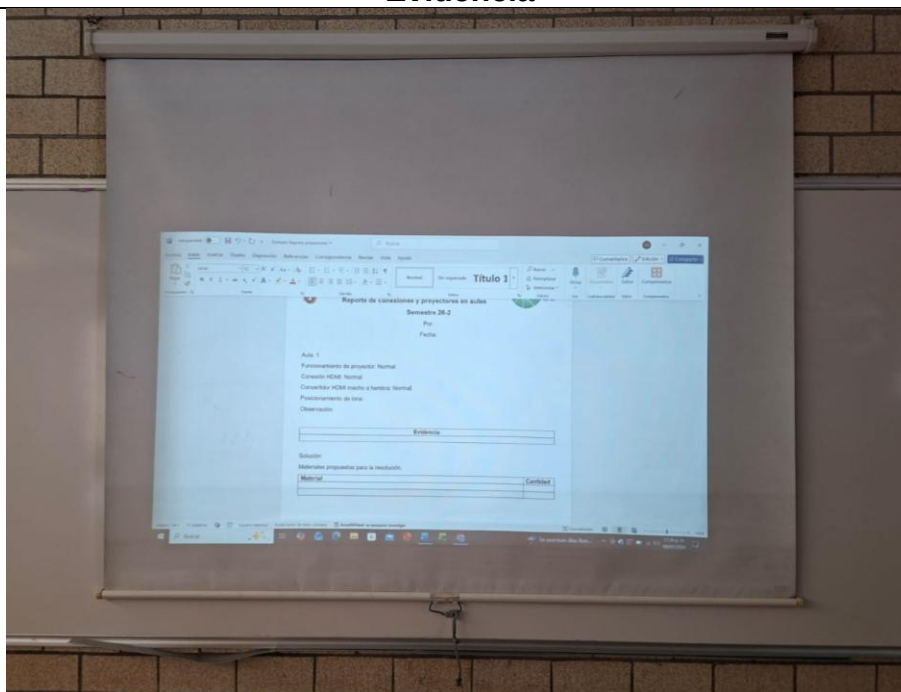
Aula: 1

Funcionamiento de proyector: Bien

Conexión HDMI: Bien

Convertidor HDMI macho a hembra: Bien

Posicionamiento de lona: Bien

Observación: Ninguna

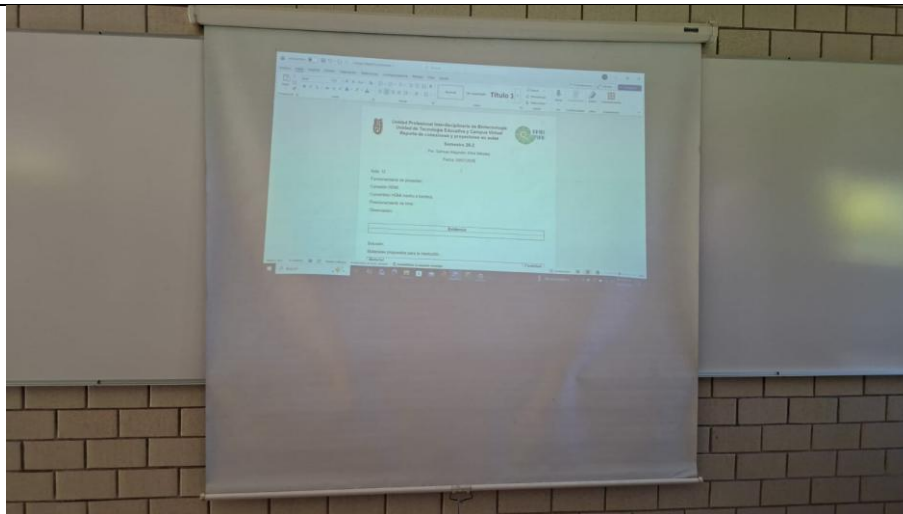
Aula: 12

Funcionamiento de proyector: Bien

Conexión HDMI: Bien

Convertidor HDMI macho a hembra: Bien

Posicionamiento de lona: Bien

Observación: Ninguna

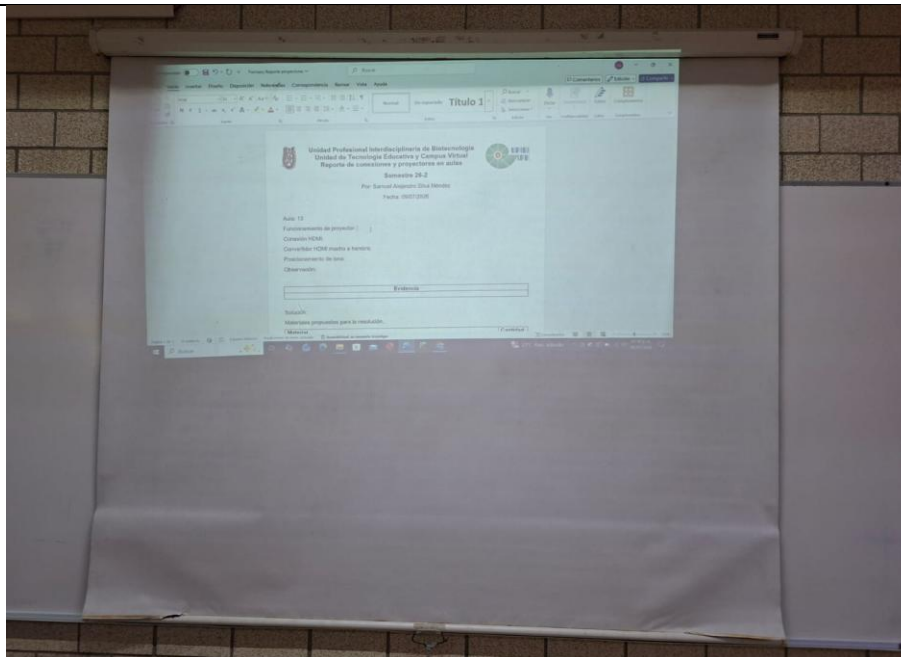
Aula: 13

Funcionamiento de proyector: Funcionamiento correcto

Conexión HDMI: Bien

Convertidor HDMI macho a hembra: Bien

Posicionamiento de lona: Bien
